**Asunto: Accidente fatal en Proyecto de Expansión de Instalaciones RapidKL  
adyacente al recinto de SCOMI Bombardier (con aprendizajes)**

**Cuando : 17 Mayo 2010**  
**Hora : 11:00am**  
**Lugar : Recinto de RapidKL Subang adyacente a la oficina del sitio Scomi (Proyecto KLJ)**

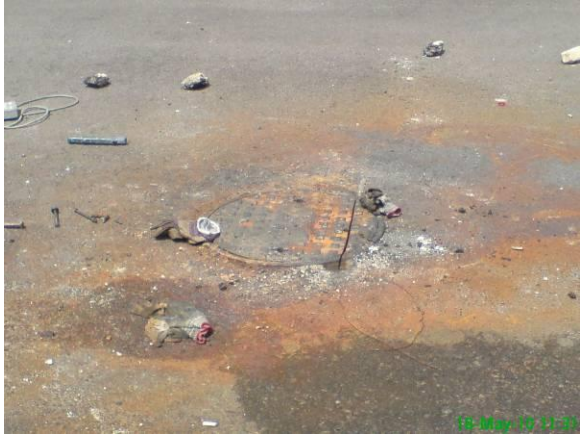
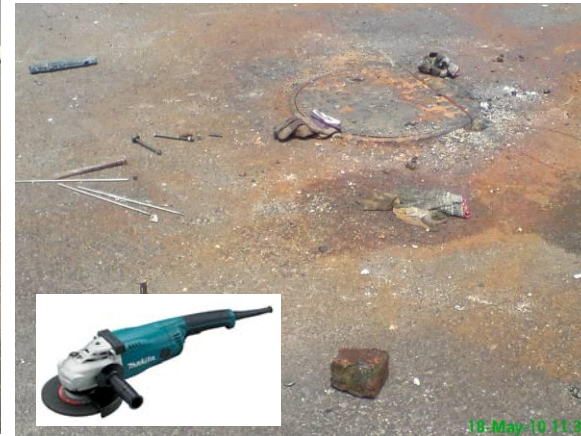
Inicialmente intentaron cortarla con un disco normal de 6 pulgadas, pero no funcionó, por lo cual el trabajador finalmente decidió usar un disco de 12 pulgadas (aún está bajo investigación quién le dio esta instrucción) a pesar de que el informe dice que el supervisor estaba presente en el sitio. Debido a que el disco de 12 pulgadas no se podría instalar en el esmeril porque la protección permite instalar solamente el disco de tamaño correcto, decidió remover la protección para permitir instalar un disco de 12 pulgadas en dicho esmeril.

Una vez instalado el disco de 12 pulgadas, el trabajador empezó a cortar la tapa de acero del pozo que tiene un grosor aproximado de 0.5 a 1cm. Logró cortar un largo de 3/4 del diámetro de la tapa cuando de repente, probablemente debido a la larga duración y fuerza extrema aplicada o la calidad y durabilidad del disco que estaba usando, el disco se quebró, le golpeó la cara y lo botó al suelo.

Victima cortando la tapa usando un esmeril de 7 pulgadas (disco de 7 pulgadas como máximo)

Una parte del disco quebrado se incrustó en su sien derecha hasta el lado derecho del mentón, falleciendo 15 minutos después de la ocurrencia. Este accidente fatal se podría haber evitado si se hubiera supervisado bien el trabajo, usando la herramienta correcta, EPP correcto y si se hubiera identificado y evaluado el peligro y difundido las medidas de control a todos los empleados antes de comenzar el trabajo en el sitio.
