**Asunto: Accidente fatal en Proyecto de Expansión de Instalaciones RapidKL  
adyacente al recinto de SCOMI Bombardier (con aprendizajes)**

**Cuando : 17 Mayo 2010**  
**Hora : 11:00am**  
**Lugar : Recinto de RapidKL Subang adyacente a la oficina del sitio Scomi (Proyecto KLJ)**

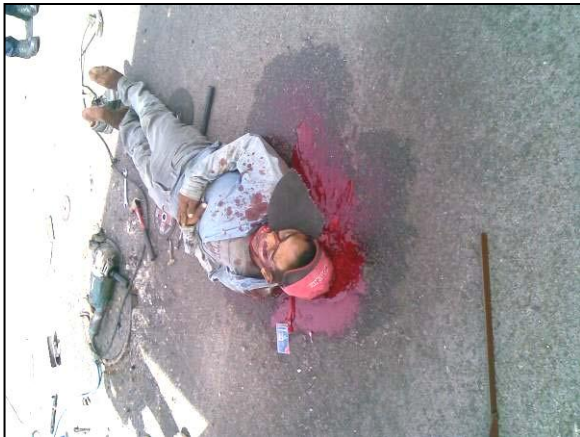
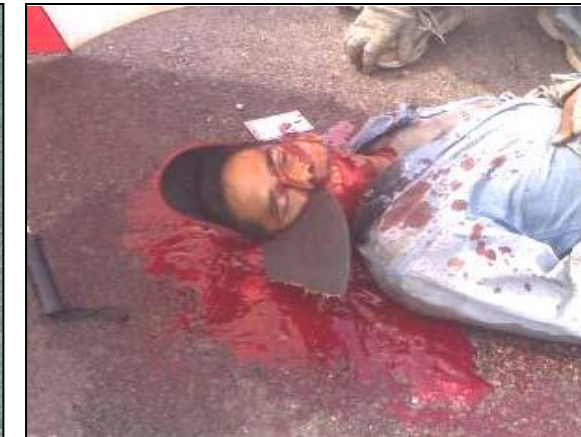
El trabajador intentaba abrir una tapa de acero de un pozo de alcantarillado ubicada en el lugar del accidente. Debido a que no tenían la herramienta correcta para abrir la tapa de acero, intentaron hacerlo con otras herramientas sin éxito y también dañaron la ranura para insertar la herramienta correcta para abrirla. Al final el trabajador decidió cortar la tapa de acero del pozo con un esmeril.

Inicialmente intentaron cortarla con un disco normal de 6 pulgadas, pero no funcionó, por lo cual el trabajador finalmente decidió usar un disco de 12 pulgadas (aún está bajo investigación quién le dio esta instrucción) a pesar de que el informe dice que el supervisor estaba presente en el sitio. Debido a que el disco de 12 pulgadas no se podría instalar en el esmeril porque la protección permite instalar solamente el disco de tamaño correcto, decidió remover la protección para permitir instalar un disco de 12 pulgadas en dicho esmeril.

Victima cortando la tapa usando un esmeril de 7 pulgadas (disco de 7 pulgadas como máximo)
